河南豫光金铅股份有限公司 2022 年 土壤及地下水环境自行监测报告

建设单位：河南豫光金铅股份有限公司

编制单位：河南省科龙环境工程有限公司

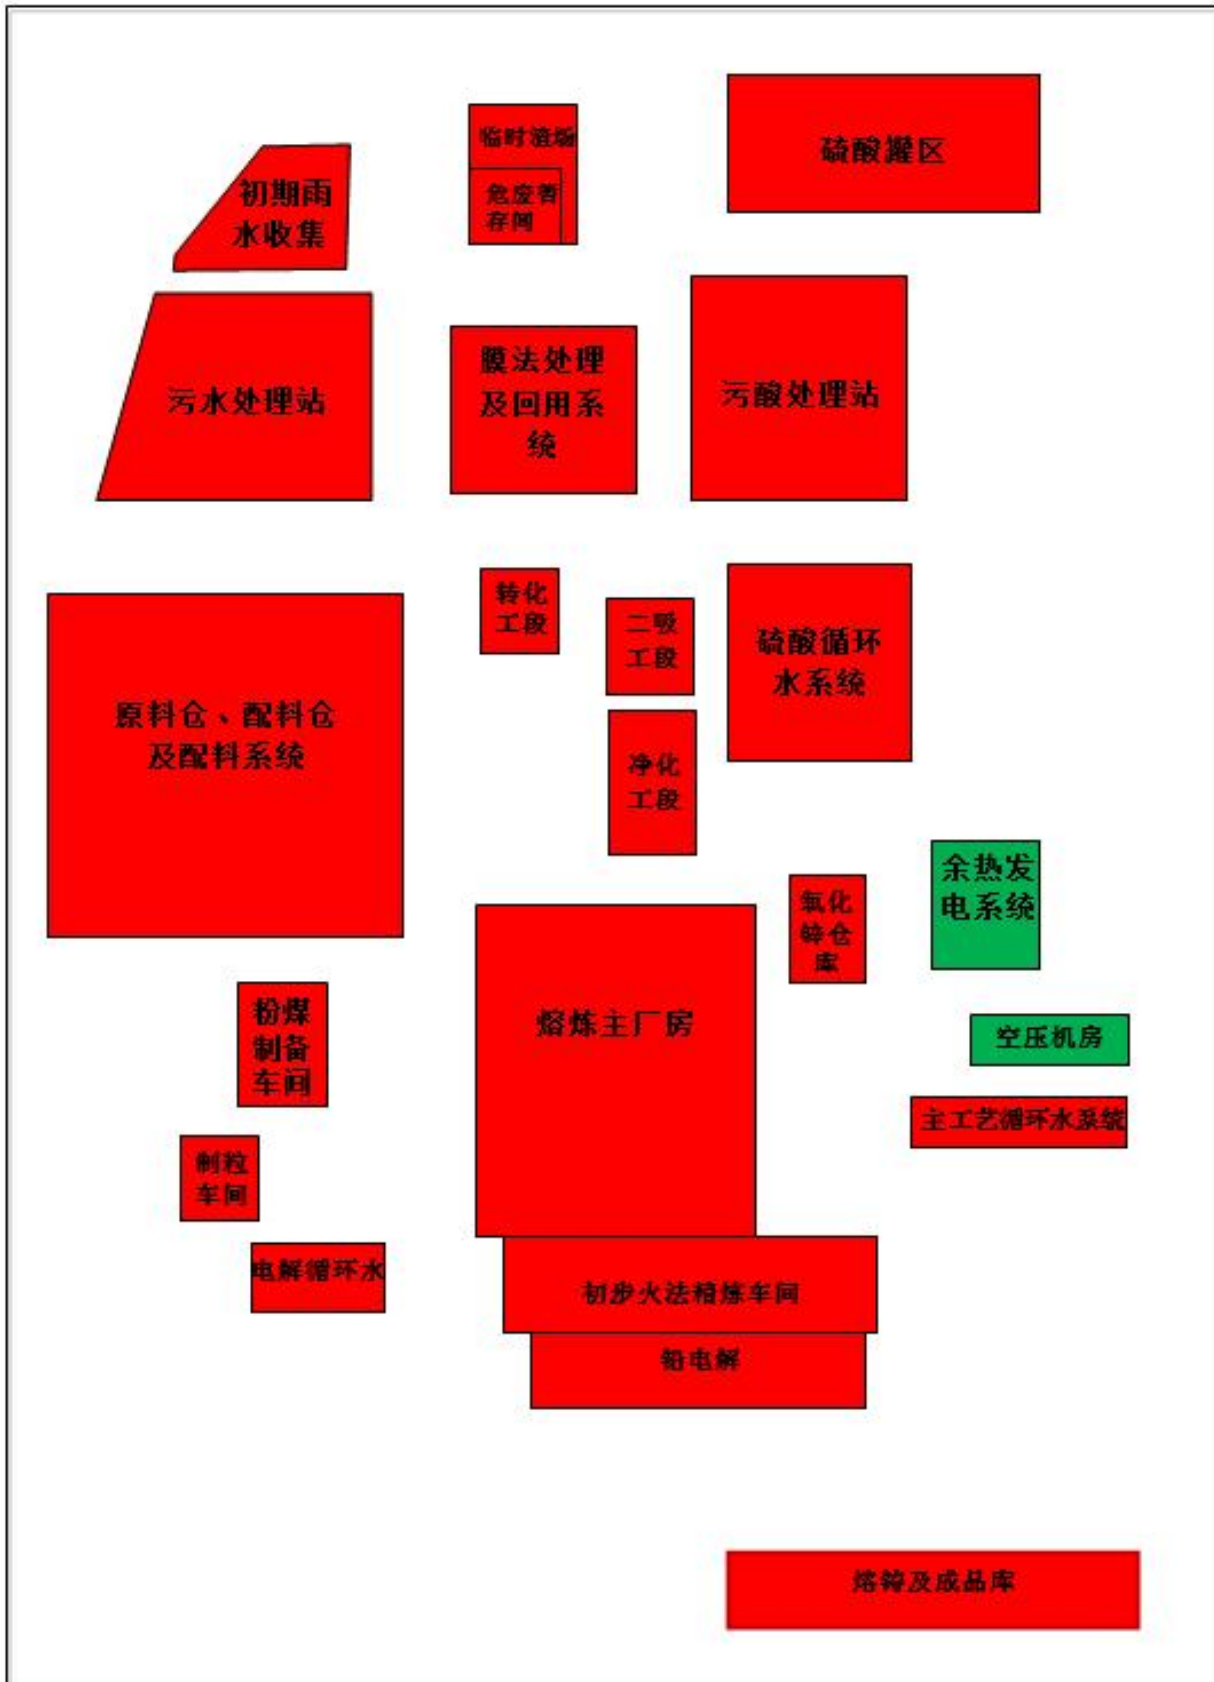
图 4-8 再生铅项目厂区平面布置图

企业历史上未曾发生过污染事件，故本次重点排查区域全部在生产区域。根据企业具体情况分布可知，重点区域为生产区、水处理区域、罐区、渣仓等，企业平面布置图见图 4-7、4-8，企业重点区域划分见图 4-9、4-10、4-11。

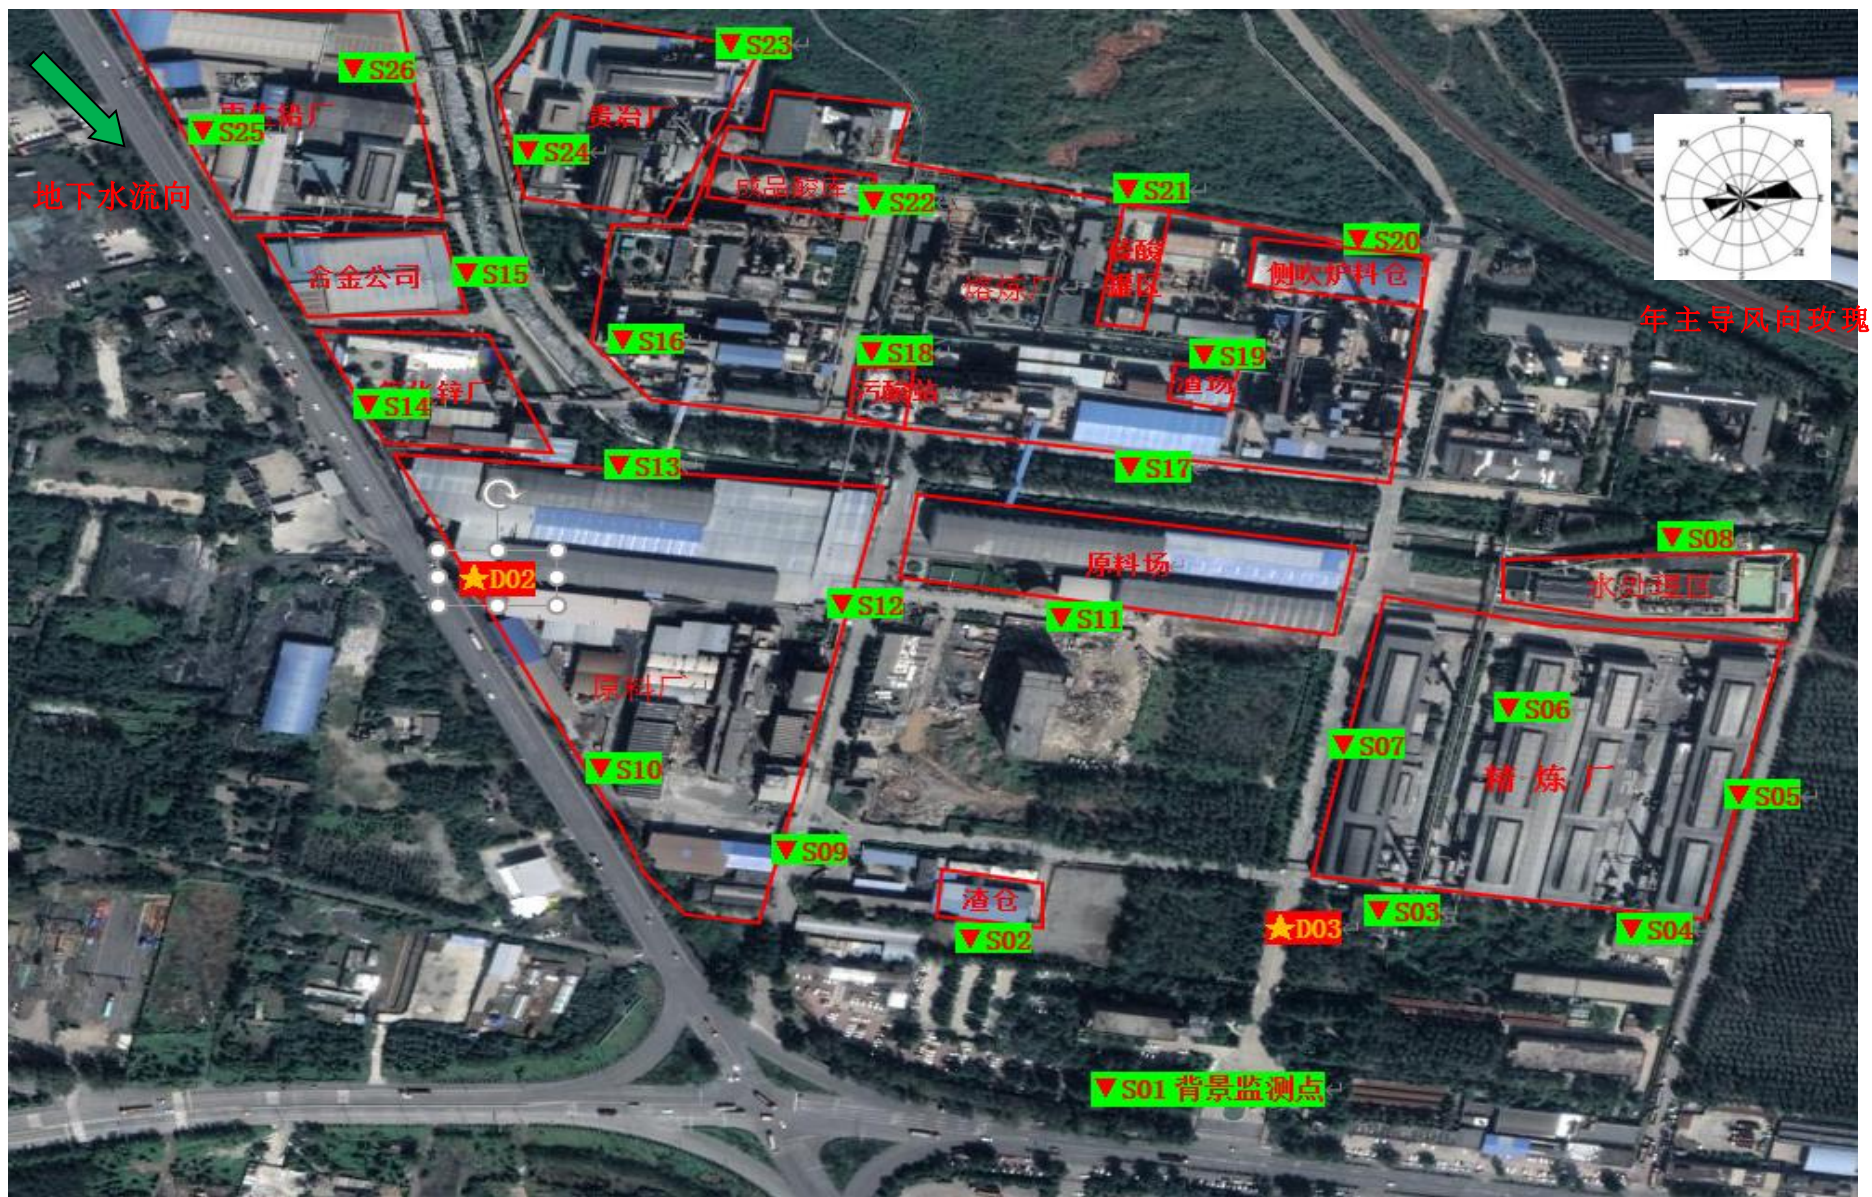
图 6-1 柿槟厂区土壤监测点位示意图

基于第一阶段场地环境调查(资料搜集、现场踏勘和现场访谈)结果,按照《建设用地土壤污染状况调查技术导则》(HJ25.1-2019)、《建设用地土壤污染风险管控和修复监测技术导则》(HJ25.2-2019)及《工业企业土壤和地下水自行监测技术指南》(HJ1209-2021)等要求进行布点,本次自行监测总共布设了 59 个土壤监测点位(包含 2 个土壤背景点、1 个土壤深层样)、3 个地下水监测点位。土壤监测点位布置详见图 6-1、6-2、6-3。
